**东营恒鑫机械有限公司 X 射线实时成像系
统应用项目竣工环境保护
验收监测报告表**

建设单位：东营恒鑫机械有限公司

编制单位：山东易川检测技术有限公司

2023 年 11 月

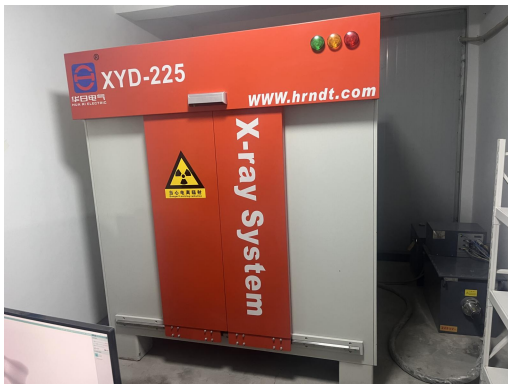
本项目铅房正面（南侧）

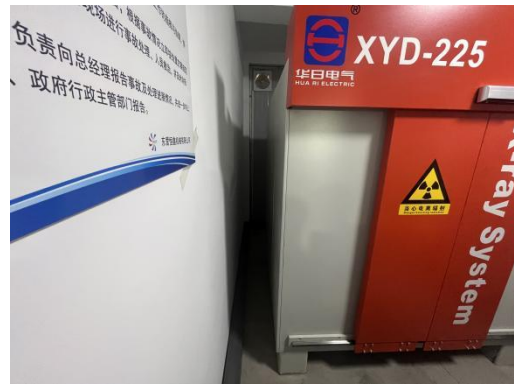
铅房西侧

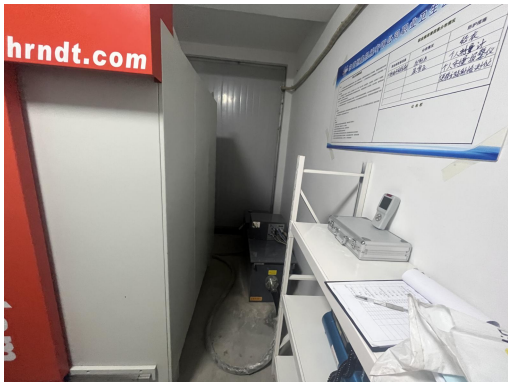
铅房东侧

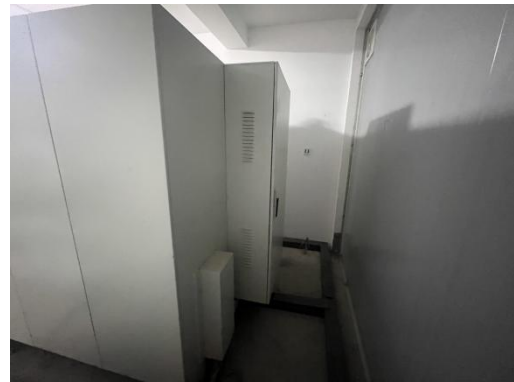
铅房北侧

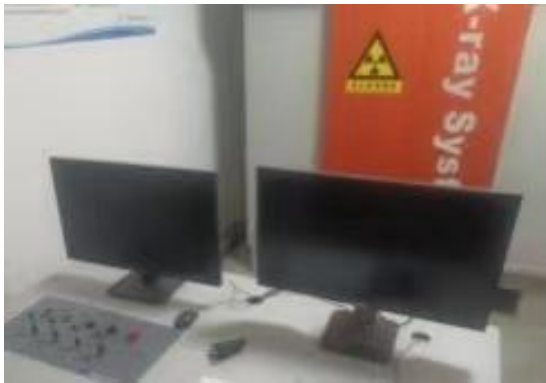
人员操作位

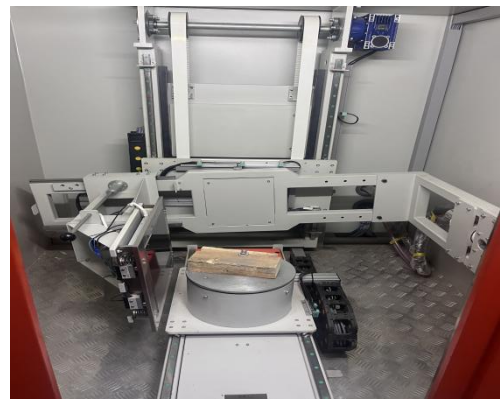
铅房内部 X 射线实时成像系统

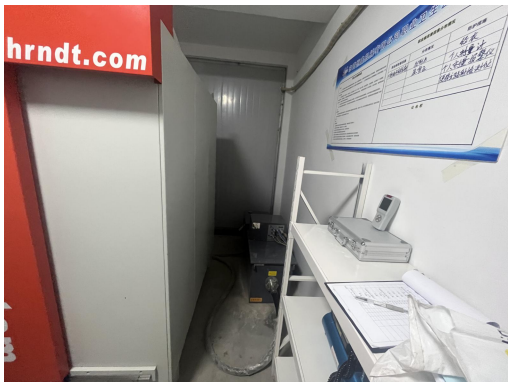
制度上墙

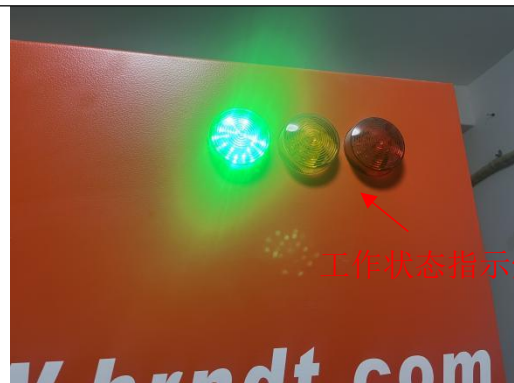
工作状态指示灯

(2) 铅房上方和人员操作位设置了工作状态指示灯，并与设备联动。

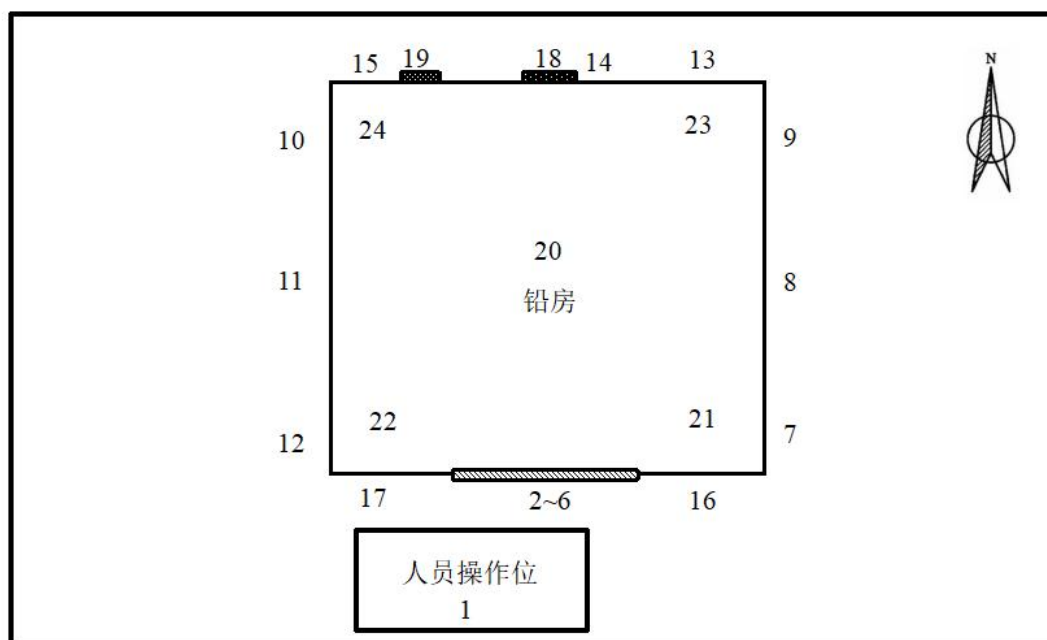
图 6-1 本项目 X- γ 辐射剂量率检测点位图

1.验收监测期间生产工况记录		
X 射线实时成像系统型号为 XYD-225，生产厂家为丹东华日理学电气有限公司，生产日期为 2023 年 7 月。检测时管电压：200kV，管电流：4mA。		
2.验收监测结果		
本次验收 X-γ辐射剂量率检测结果见表 7-1。		
表 7-1 铅房四周 X-γ辐射剂量率检测结果		
单位：μSv/h		
点位代号	检测位置	测量值±标准差 ($\bar{D}_r \pm \delta$)
1	人员操作位	0.107±0.002
2	铅房南侧防护门中间位置外 30cm 处	0.072±0.001
3	铅房南侧防护门上侧门缝外 30cm 处	0.081±0.001
4	铅房南侧防护门下侧门缝外 30cm 处	0.088±0.001
5	铅房南侧防护门左侧门缝外 30cm 处	0.082±0.001
6	铅房南侧防护门右侧门缝外 30cm 处	0.080±0.001
7	铅房东侧南段壁外 30cm 处	0.087±0.001
8	铅房东侧中段壁外 30cm 处	0.062±0.001
9	铅房东侧北段壁外 30cm 处	0.067±0.001
10	铅房西侧北段壁外 30cm 处	0.099±0.002
11	铅房西侧中段壁外 30cm 处	0.087±0.001
12	铅房西侧南段壁外 30cm 处	0.088±0.001
13	铅房北侧东段壁外 30cm 处	0.067±0.001
14	铅房北侧中段壁外 30cm 处	0.063±0.001
15	铅房北侧西段壁外 30cm 处	0.077±0.001
16	铅房南侧东段壁外 30cm 处	0.101±0.003
17	铅房南侧西段壁外 30cm 处	0.099±0.003
18	排线口	0.085±0.001
19	通风口	0.084±0.001
20	铅房顶部中间位置壁外 30cm 处	0.106±0.003
21	铅房顶部东南侧壁外 30cm 处	0.101±0.003
22	铅房顶部西南侧壁外 30cm 处	0.101±0.003
23	铅房顶部东北侧壁外 30cm 处	0.086±0.001

24	铅房顶部西北侧壁外 30cm 处	0.093±0.001
检测值范围		0.062~0.107
<p>注：1.表中检测结果均已扣除宇宙射线响应值（13.0nSv/h）。</p> <p>2.检测时，使用 X 射线机型号为 XYD-225 型，生产厂家为丹东华日理学电气有限公司，生产日期为 2023 年 7 月。检测时，管电压：200kV；管电流：4.0mA。主射束方向为向西照射。</p> <p>3.10-12 号检测点位，检测时铅房内无工件。其他点位检测时，铅房内有工件。</p>
